目地の仕上り どうですか？

目地の不具合 Q&A

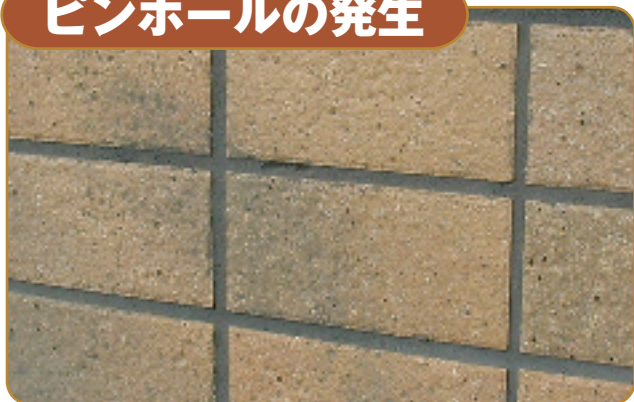
ピンホールの発生

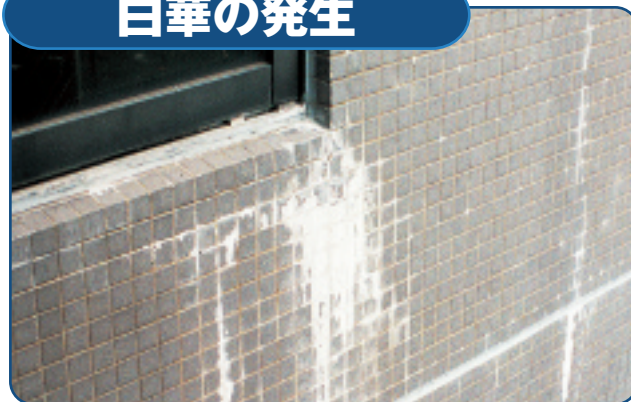
白華の発生

一次白華：目地材施工後1～2日ぐらいに発生し、目地材中に含まれる練り水によって引き起こされ、施工環境（特に3℃以下）や練り水量過多などで発生します。

二次白華：水が溜まりやすい場所に目地材が硬化した後、雨水等が供給されたときに発生します。

A 水湿し→酸洗い→水洗い この順番で除去します。

※工業用塩酸の30倍程度の希釈液を使います。

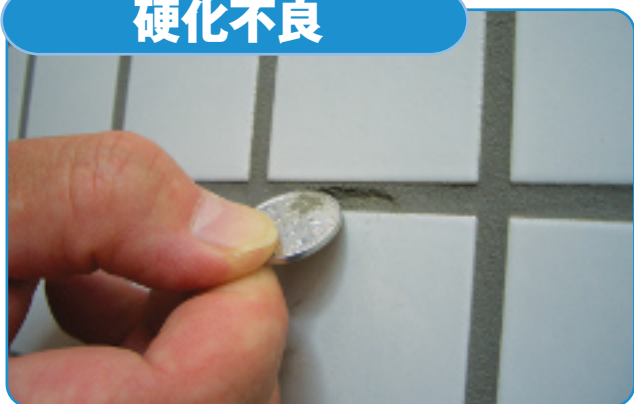
硬化不良

- ①目地材のセメントが風化している。
- ②練り混ぜ時間が長すぎると、多量の空気を巻き込む。
- ③硬化に必要な水分が取られてしまう。

- 施工後は、目地材からの急激な水分の蒸発を抑えるように適当な処置をしてください。
- 水の蒸発スピードは、温度が高い程、湿度が低い程、風が強い程大きくなります。また、直射日光により更に増加します。
 - ☆シート養生により、日よけ、風よけをする。
 - ☆タイル面の温度が高い場合には、水打ちを行い温度を下げる。
- セメントは硬化するのに水が必要です。特に施工直後から凡そ12時間の間は、硬化に必要な反応が進むので、このときの急激な乾燥は硬化に対して大きなダメージになります。

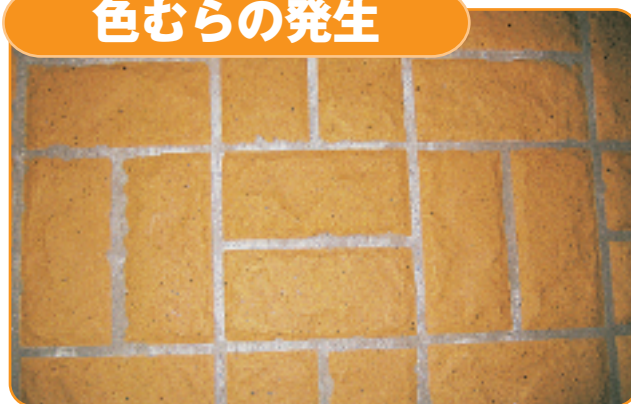
色むらの発生

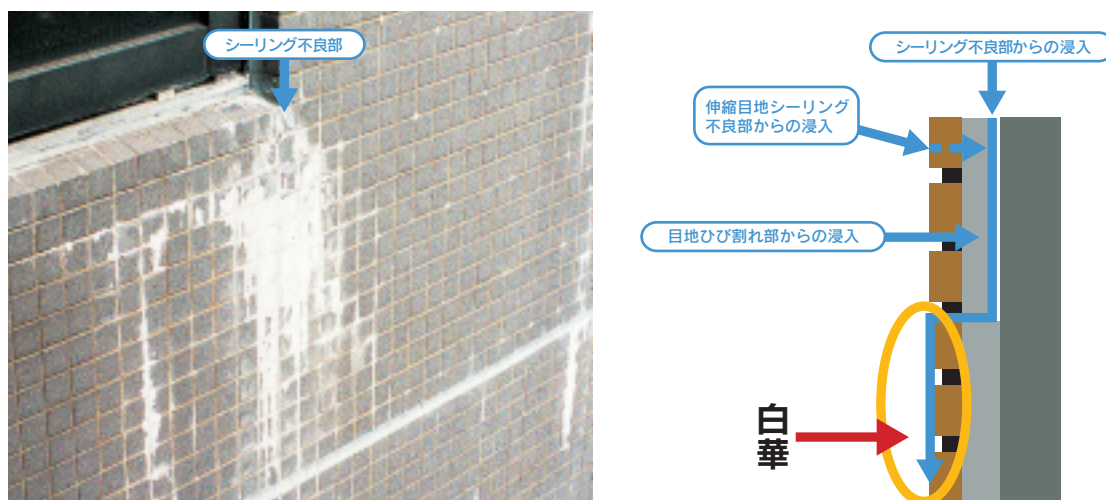
A 水の溜まりやすい条件があったものと考えられます。対策としては水の供給を絶つことが重要となります。

2次白華の発生しやすい条件

シール切れ、ピンホール、深目地など水の溜まりやすい場所、ひび割れ、特定の雨の通り道

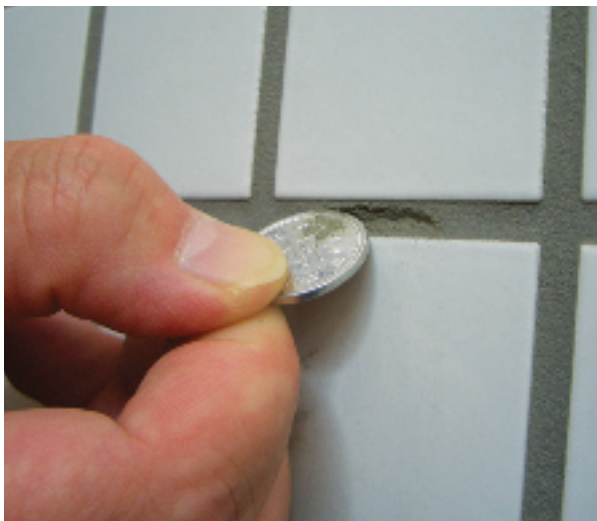
硬化不良を放っておくと

①簡単に削れる。

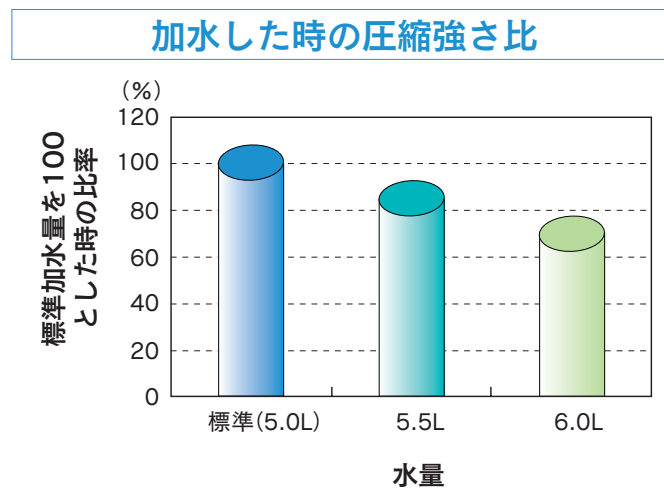
加水すれば作業は楽ですが、過度な加水は強度不足につながります。

標準水量 5L/25kgの目地材に更に加水した時の圧縮強度低下(JIS A 6916 での養生、材令28日)

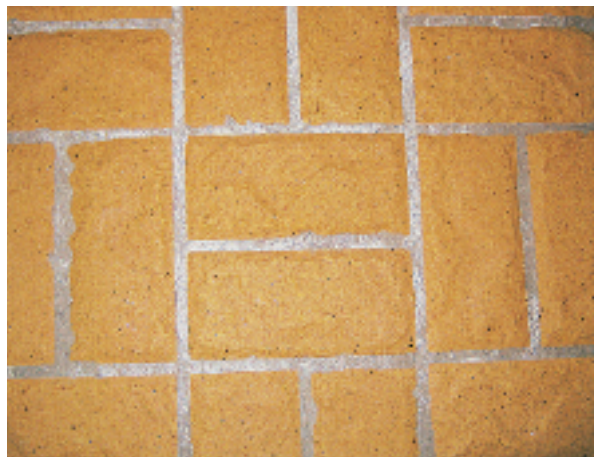
目地部における張付モルタルを均一に除去しないと、目地材の厚みが薄くなり張付材の色が浮き出て色むらになる場合があります。

色むら現象

●目地清掃を十分に行い目地深さを均等にする。

●風等の影響を避けるためシート養生を行う。

●酸洗いを均等に行い、目地に沿ってしっかりブラシが当たるように入念に洗浄する。使用する酸は工業用塩酸(35%)の30倍程度に希釈したもの等を使用する。

●混練水は規定量を厳守する。

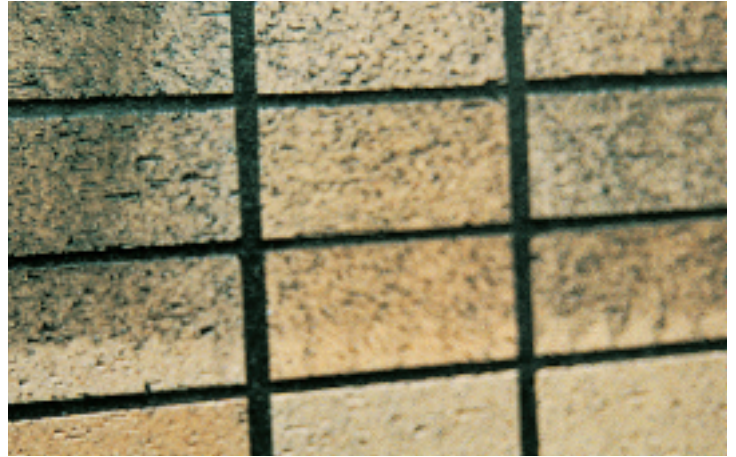
- ①上紙の糊が残存している
- ②保水材の混入
- ③拭き取りタイミング
- ④釉薬や特殊表面処理を必要とするタイルの種類・タイルの表面の粗面形状
- ⑤高温時での施工
- ⑥酸洗い不足
- ⑦酸洗いのタイミング

焼き付き

- 糊などが残っている場合が考えられますので目地施工前に、しっかりとタイル表面を洗浄し目地詰めを行う。
- メトローズなどのメチルセルロースを混入した場合は、メチルセルロース自体が糊の役割をするので、早期に拭き取り作業を行う。
- 吸水が大きいタイル(石器質、レンガ)の場合は、目地施工する前にタイルへ、水湿しを行う。

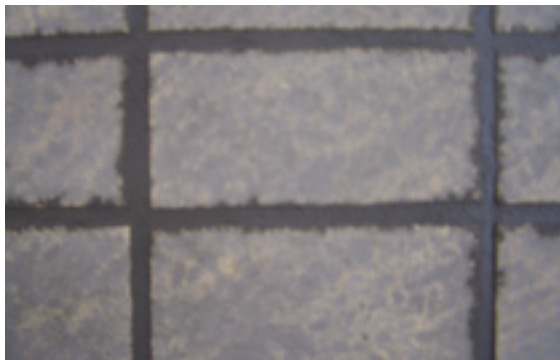
保水材を混入した目地材の拭き取り前

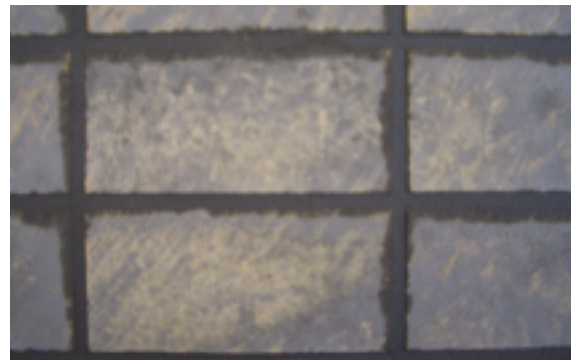
保水材を混入してない目地材の拭き取り前

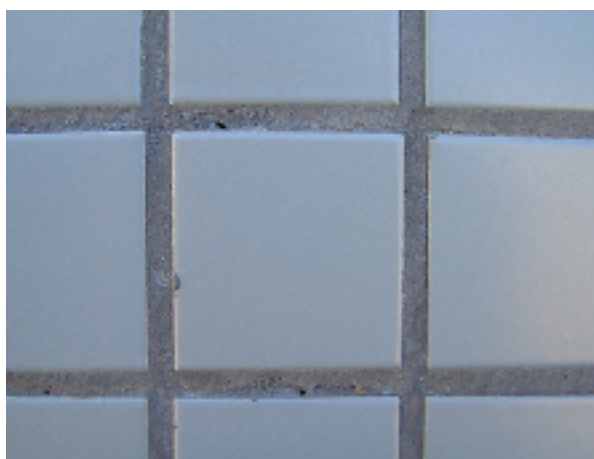
- モルタルがタイル表面を滑って、目地全体に充填できないような時に発生します。
- 練り混ぜの際、モルタルに多く空気を巻き込んでいる場合、目地内部に気泡が発生しやすくなる。

ピンホールの発生状況

- 過度の水量は避け、規定量の範囲で行う。
- 一方向ではなく縦横むらなくタイル目地への充填を確認しながら塗付けを行う。
- 目地詰め後、乾燥を見計らって、タイル面に付着したモルタルをかたく絞ったスポンジで拭き取りを行う。

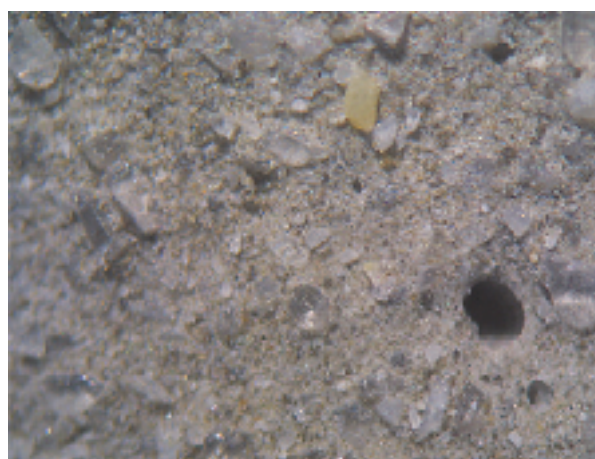
ピンホールの拡大写真

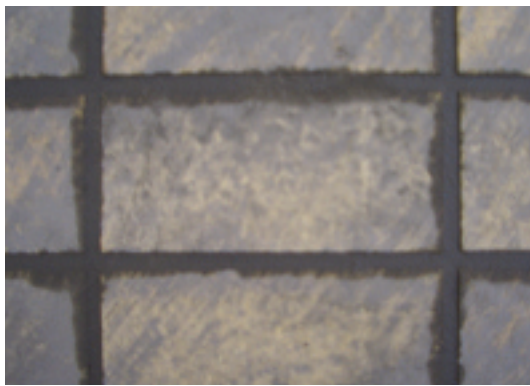
保水剤添加なし(1回拭き取り)

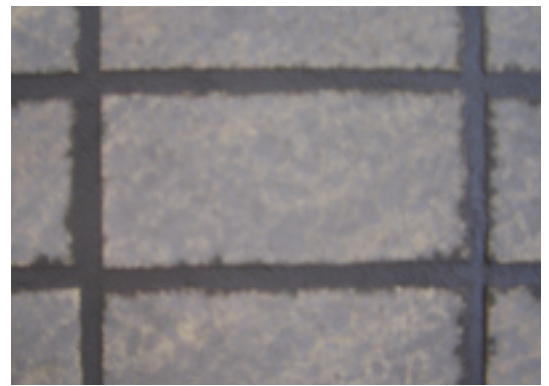
目地材に粘性が出ます。粘性が高いためタイル目地への充填が悪くなりピンホールが出やすくなります。また、タイルの種類にも関係しますが、目地材の粘着性が施工時のタイルへの残着を多くすることもあります。このことによってタイルへの焼き付きが多くなることが考えられます。

保水剤添加あり(1回拭き取り)

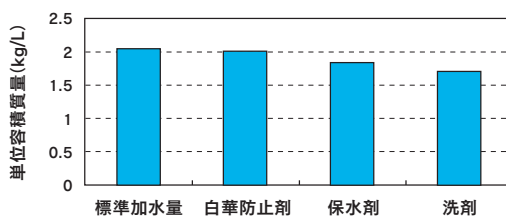
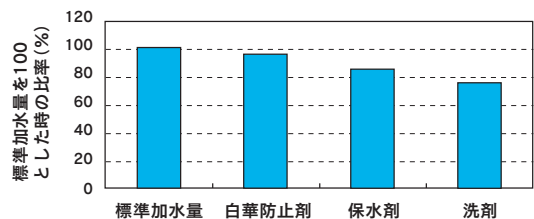
目地材に指定材料以外を混入した時に懸念されることは目地材へ空気を巻き込みやすい材料を添加するとピンホールの発生及び目地材が強度低下を起し硬化不良や色むらの原因になることです。上記グラフは目地材に白華防止剤、保水剤(メチルセルロース)、洗剤(通称ママレモン)を添加した時の単位容積質量と圧縮強度を示しましたが保水剤及び洗剤を添加した時は単位容積質量、圧縮強度が低下し、特に洗剤を添加した時に強度低下が著しい。

単位容積質量(kg/L)が減少することは、目地材中に空気の巻き込みが大きくなることを意味し、ピンホールが出やすくなります。
